SUIHKUSYVENNYS KAKSOIS IGLOO PRO 80X90 HUURRETTU

Tuotenumero: 1450595

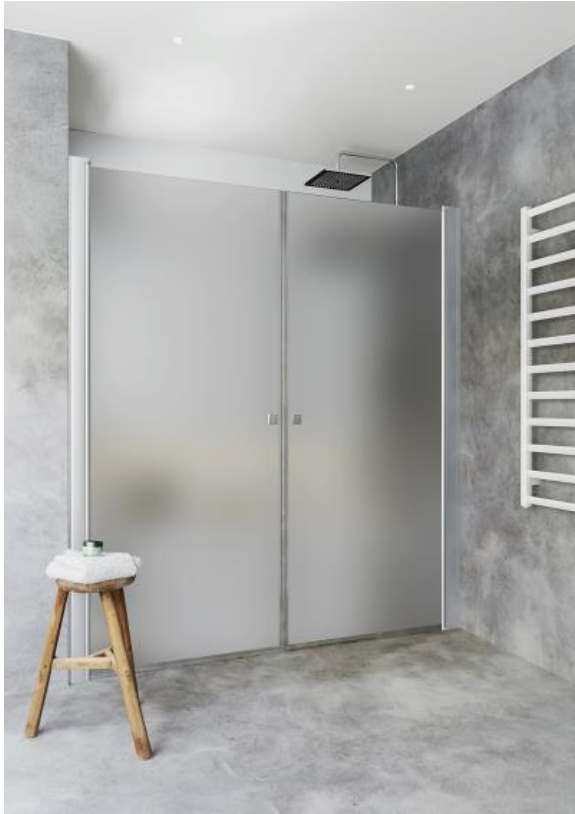
Suihkusyvennys kahdella pika-asennettavalla suoralla kääntyvällä suihkuovella ja liimattavilla alumiiniprofiileilla. Helppo asentaa ja säätää yksin, InstaQuick™. Käännettävissä oikealle tai vasemmalle. 6 mm karkaistu turvalasi. 8 mm väli lattiaan. Voidaan asentaa 12 mm pintaan asennettavilla putkilla, cc 35 mm. Osta lisäksi jatko profiili. Sisältää 22 mm vetolistan.
