SUIHKUNURKKA IGLOO PRO CORNER 80X80 KIRKAS MUSTA

Tuoteno: 1450665

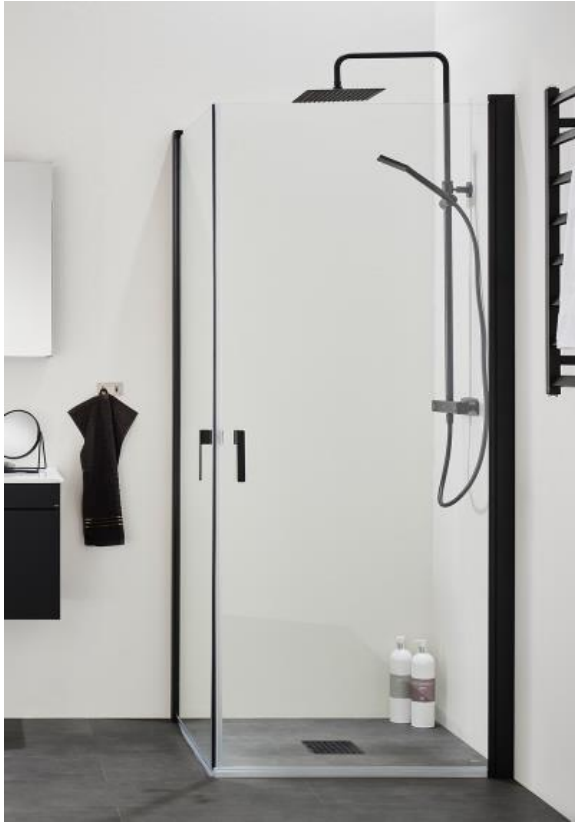
Tilava suihkunurkka suorilla ovilla kirkasta lasia. Profiilit ja vetimet joko matta mustana tai alumiinin värisenä. Ovet voidaan kääntää sisäänpäin, kun suihkua ei käytetä tilan säästämiseksi. Suihkunurkka on jäykkä ja seinäprofiilit voidaan asentaa joko ruuvaamalla tai liimaamalla seinään. Patentoitu Hafa InstaQuick™ helppoon ja yksinkertaiseen asennukseen. Ovien nostosaranat ovat käännettävissä ja estävät ovia ottamasta kiinni lattiaan, kun ovia avataan. 6 mm karkaistua turvalasia. Korkeus 2000 mm. Voidaan asentaa pintaasennetuille putkille, 35 mm. 22 mm laahuslista, magneettilistat sekä vetimet kuuluvat mukaan.

Korkeus (mm)	2000
Leveys (mm)	800
Leveys maks. (mm)	810
Leveys min. (mm)	790
Syvyys (mm)	800
Syvyys maks. (mm)	810
Syvyys min. (mm)	790
Paksuus lasi (mm)	6
Nostokorkeus sarana (mm)	4
Maavara Korkeus min. (mm):	8
Nettopaino (kg)	52,8
Vasen-/oikeakätinen rakenne	Kääntyvä
