SUIHKUOVI IGLOO PRO 105 SUORA 1030-1100MM KIRKAS MUSTA

Tuotenro: 1450876

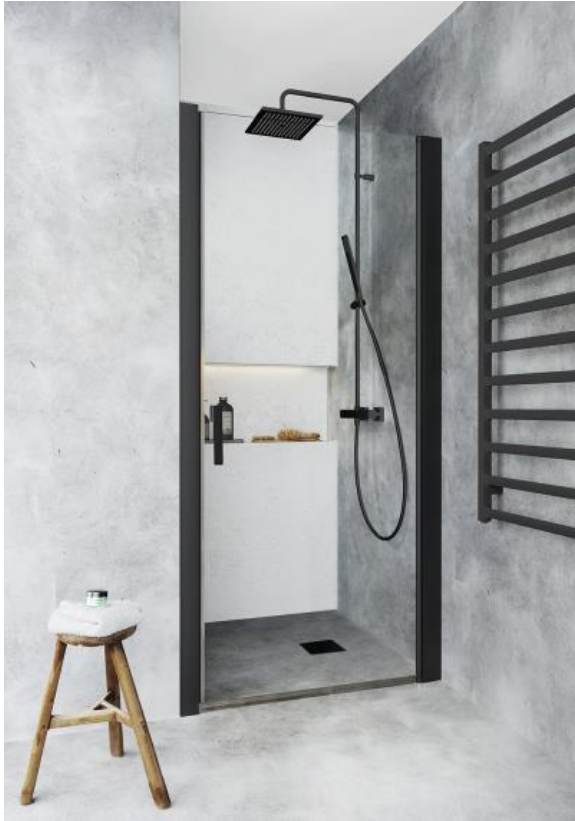
Suora suihkuovi kirkkaalla lasilla, matta musta tai alumiini, on sopiva suihkunurkkaan ja voidaan asentaa kahden kiinteän seinän väliin. Suihkuovella jäykkä seinäprofiili ja vastapuolelle profiili magneettistalle. Seinäprofiilit voidaan asentaa joko ruuvaamalla tai liimaamalla. Patentoitu Hafa InstaQuick® helppoon asentamiseen ja säätämiseen. Suihkuoven nostosarana estää oven ottamista kiinni lattiaan avattaessa ja käännettävän saranan ansiosta voidaan suihkuseinä asentaa kummalle seinälle tahansa. Suihkuseinään voidaan yhdistellä muita ovia ja seiä IglooPro-sarjasta. 6 mm karkaistua turvalasia. Korkeus 2000 mm. Voidaan asentaa pinta-asennetuille putkille, 35 mm. 22 mm laahuslista ja vedin kuuluu mukaan. Tietyille leveyksille tulee mukaan extra jatkoprofiili.

Korkeus (mm) 2000
Korkeus min. (mm): 2000
Leveys (mm) 1080
Leveys maks. (mm) 1100
Leveys min. (mm) 1060
Syvyys (mm) 27
Aukon leveys 1060-1100
Paksuus lasi (mm) 6
Lasin paksuus (kiinteä seinä) 37.9
Nettopaino (kg) 37,4
