IGLOO PRO J + SUIHKUSEINÄ KIINTEÄ KIRKAS LASI 80X100

Tuoteno: 1450463

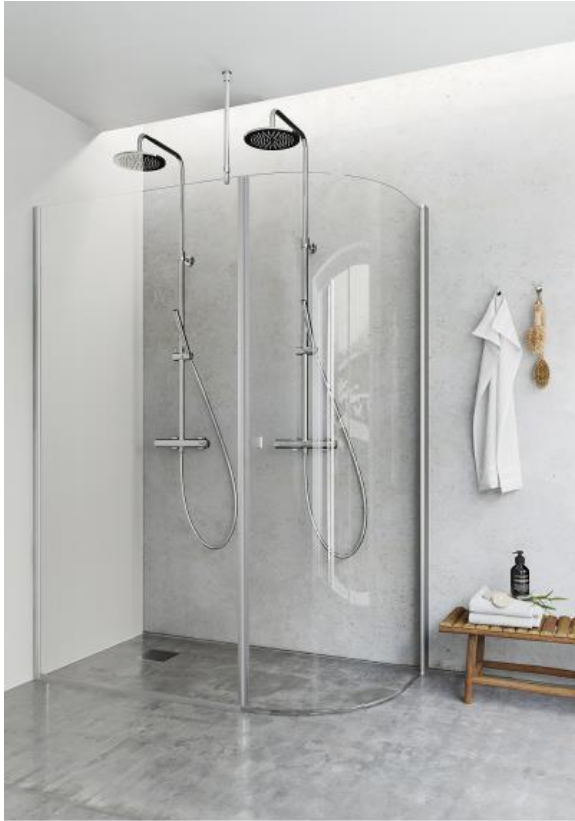
Suihkunurkka kääntyvällä J-ovella ja kiinteällä seinällä. Käännettävissä oikealle tai vasemmalle sijoitusta varten. Suihkutanko voidaan asentaa kolmella tavalla: seinään, kattoon tai kulmassa seinää kohti, johon suihku asennetaan. Se on nopea asentaa ja siinä on liimattavat alumiiniprofiilit. Helppo asentaa ja säätää yksin, InstaQuick®. (A) 6 mm ja (B) 8 mm karkaistu turvalasi. 8 mm väli lattiaan. Korkeus 2000 mm. (A) Voidaan asentaa 12 mm pintaan asennettavilla putkilla, cc35 mm. (B) Jatkoprofiili pintaan asennetuille putkille. Sisältää 22 mm vetolistan.
