## IGLOO PRO J + SUIHKUSEINÄ KIINTEÄ HUURRETTU 80X130

Tuoteno: 1450469

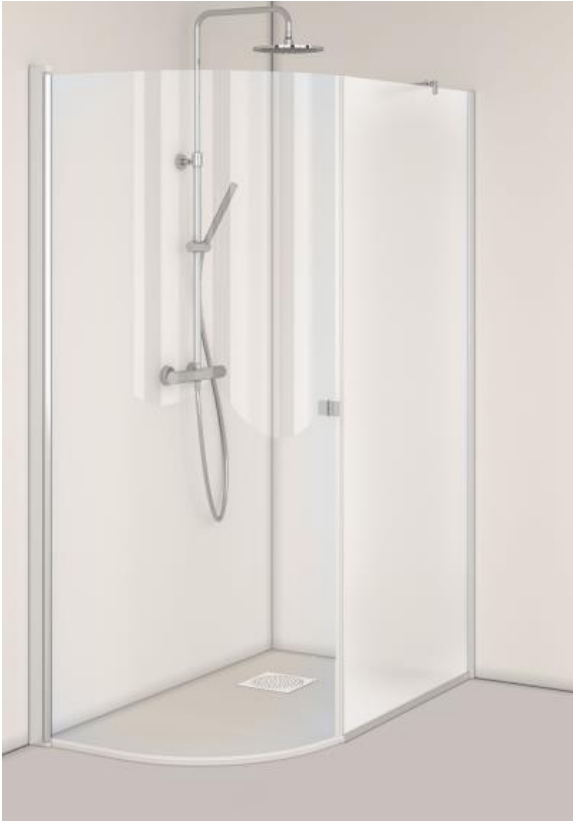
Suihkunurkka kääntyvällä J-ovella ja kiinteällä seinällä. Käännettävissä oikealle tai vasemmalle sijoitusta varten. Suihkutanko voidaan asentaa kolmella tavalla: seinään, kattoon tai kulmassa seinää kohti, johon suihku asennetaan. Se on nopea asentaa ja siinä on liimattavat alumiiniprofiilit. Helppo asentaa ja säätää yksin, InstaQuick®. (A) 6 mm ja (B) 8 mm karkaistu turvalasi. 8 mm väli lattiaan. Korkeus 2000 mm. (A) Voidaan asentaa 12 mm pintaan asennettavilla putkilla, cc35 mm. (B) Jatkoprofiili pintaan asennetuille putkille. Sisältää 22 mm vetolistan.
