SUIHKUNURKKA IGLOO PRO OVI + SEINÄ 70X70 KIRKAS MUSTA

Tuotenumero: 1450800

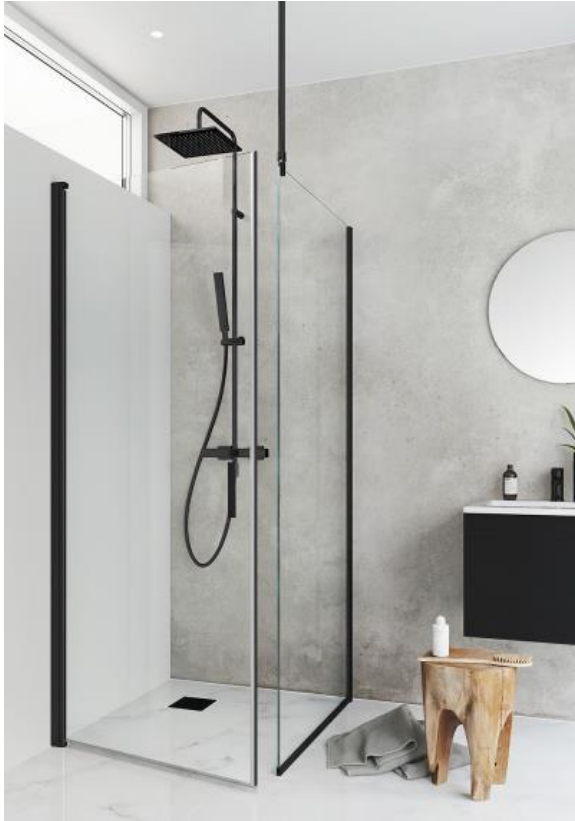
Tilava suihkunurkka suoralla ovelle ja kiinteällä seinällä kirkasta lasia. Suihkunurkka on tukeva ja eloksoitua alumiinia olevat seinäprofiilit voidaan asentaa joko ruuvaamalla tai liimaamalla. Patentoitu Hafa InstaQuick™ tekee asentamisesta ja säätämisestä helppoa ja vaivatonta. Oven nostosarana estää ovea ottamasta kiinni lattiaan avattaessa. Ovi voidaan asentaa joko oikealle tai vasemmalle. Kiinteän seinän suihkutanko voidaan asentaa kolmella eri tavalla: seinää vasten, kattoon tai vinottain samalle seinälle minne seinä asennetaan. Ovi on 6 mm karkaistua turvalasia ja voidaan asentaa pintaan asennetuille putkille 35 mm. Seinä on 8 mm karkaistua turvalasia pintaanasetetuille putkille löytyy jatko profiili. Korkeus 2000mm. 22 mm laahuslista, ka' gneetilistat ja vedin kuuluvat mukaan.

Korkeus (mm) 2000
Leveys (mm) 700
Leveys maks. (mm) 711
Leveys min. (mm) 690
Syvyys (mm) 700
6
Lasin paksuus (kiinteä seinä) 8
Nostokorkeus sarana (mm) 4
Nettopaino (kg) 51,4

Pääasiallinen materiaali Karkaistua turvalasia, Alumiini
Lasi Kirkas lasi
Väri Musta
